## レントゲン室

## 赤線内管理区域

### 1 階フロア 平面図

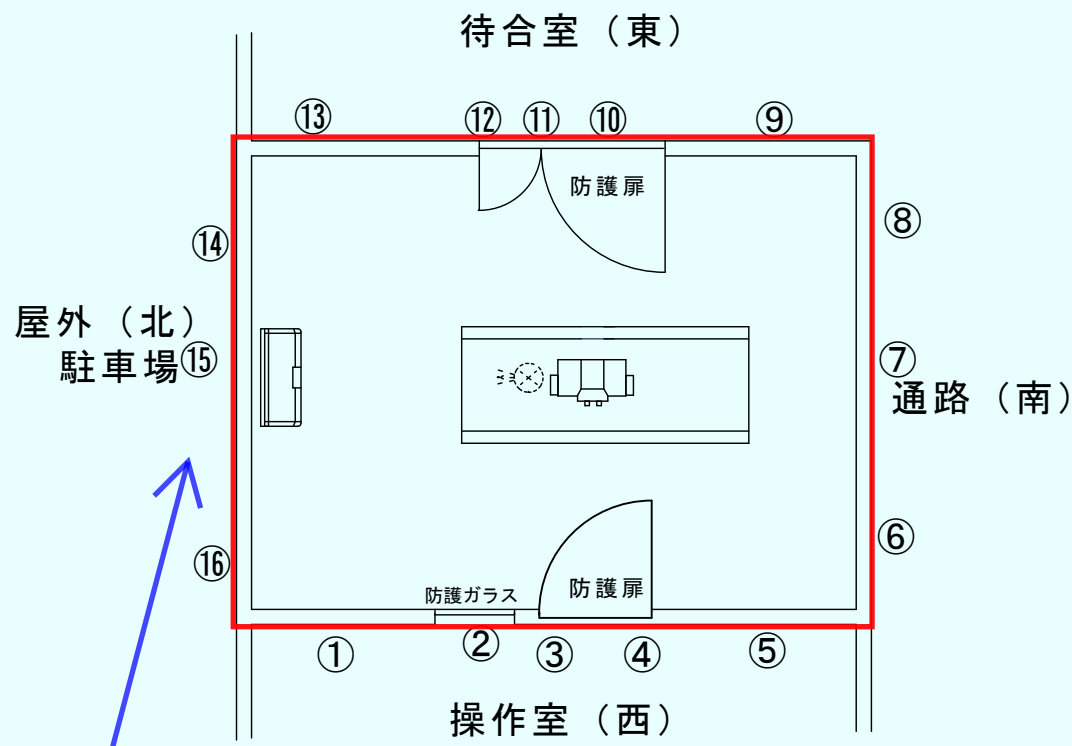
①～⑳番までが測定箇所となります

◆上図面の番号のとおり、壁一面（一方角）あたり複数個所の測定が必須であり、素材の異なる位置は全て測定する事が、患者様、従事者様の安全を守ります。サーベイメータ、バッジともに2ヶ所以上の実測が必要。

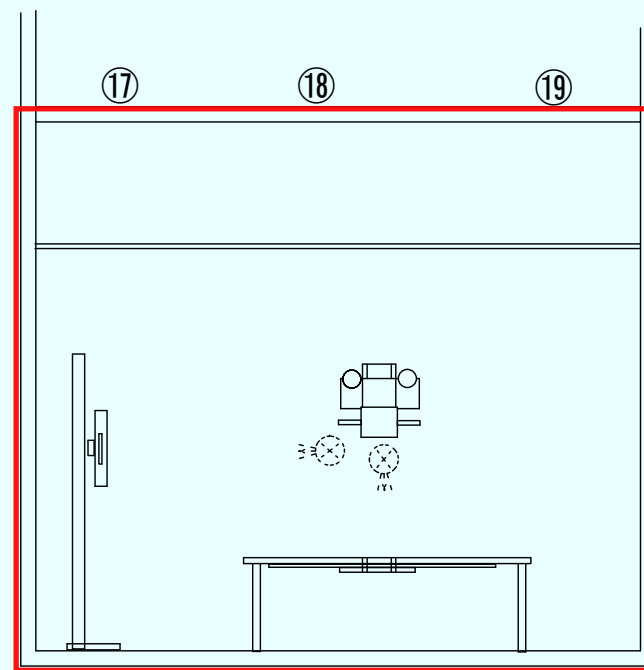
## 立面図

- ◆2階が院長室の場合=容易に立入れる為、実測が必要で遮蔽計算は認められない。サーベイメータ、バッジともに2個所以上の実測が必要。
- ◆2階が第3者住宅の場合=実測が不可の場合に、遮蔽計算が認められる。

⑲ 地中である為、測定省略は認められる

## 地中

◆屋外の駐車場は容易に立入れる為、実測が必要で遮蔽計算は認められない。サーベイメータ、バッジともに2個所以上の実測が必要。
